# INFORME DE INSPECCIÓN VISUAL PRELIMINAR SOBRE EL DESEMPEÑO DE VIVIENDAS AUTOCONSTRUIDAS AFECTADAS POR EL SISMO DE 10 DE AGOSTO DE 2026 EN CALI Y ARMENIA, COLOMBIA

*Cali - Armenia, agosto 2026*

ANEXO

## DESCRIPCIÓN DE LA RELACIÓN ENTRE DAÑOS, PROBLEMAS CONSTRUCTIVOS Y GRADO DE AFECTACIÓN

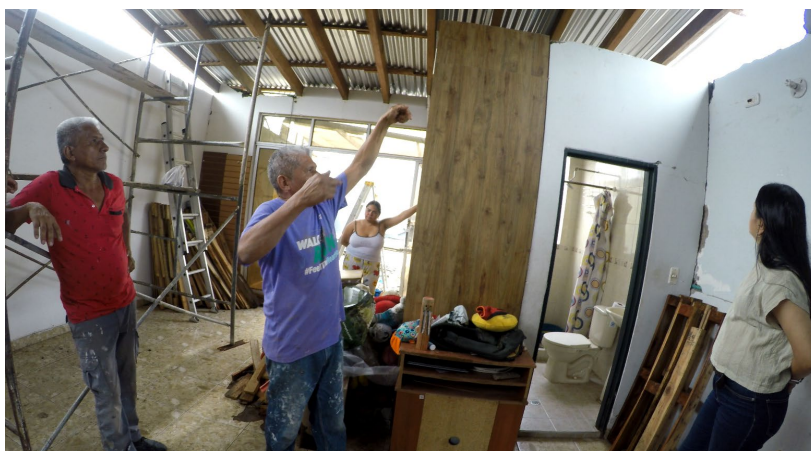
### Daños menores

- La ausencia de vigas de amarre en muros de antepecho, muros tabiques o muros portantes ha provocado daños parciales y totales en dichos elementos. Entre los daños menores se identifica el desprendimiento de unidades de albañilería y la presencia de grietas en muros tabiques; mientras que, en los casos de mayor severidad, el colapso de muros portantes ha generado condiciones de inhabitabilidad.

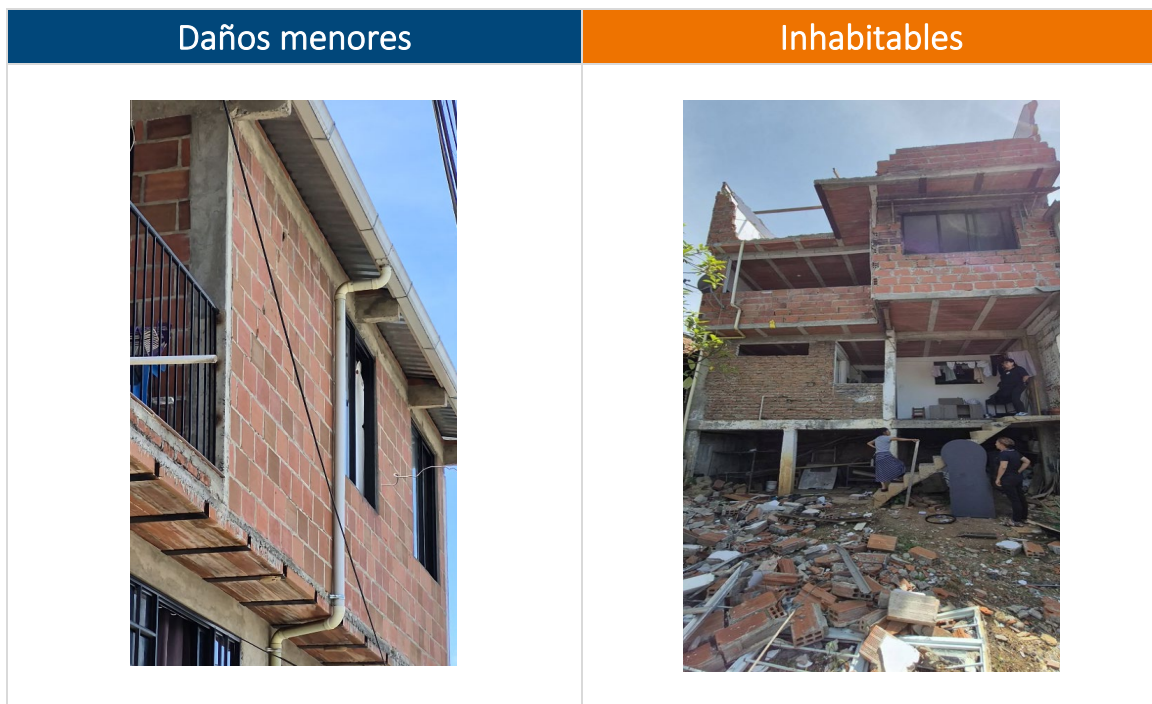
- La ausencia de columnetas y vigas de amarre en los muros en voladizo, sumada a un proceso constructivo deficiente en el asentado de los muros, ha provocado desprendimientos y el colapso de estos elementos. Entre los daños menores se identifica la presencia de grietas en muros; mientras que, en los casos de mayor severidad, el colapso de muros ha generado condiciones de inhabitabilidad.

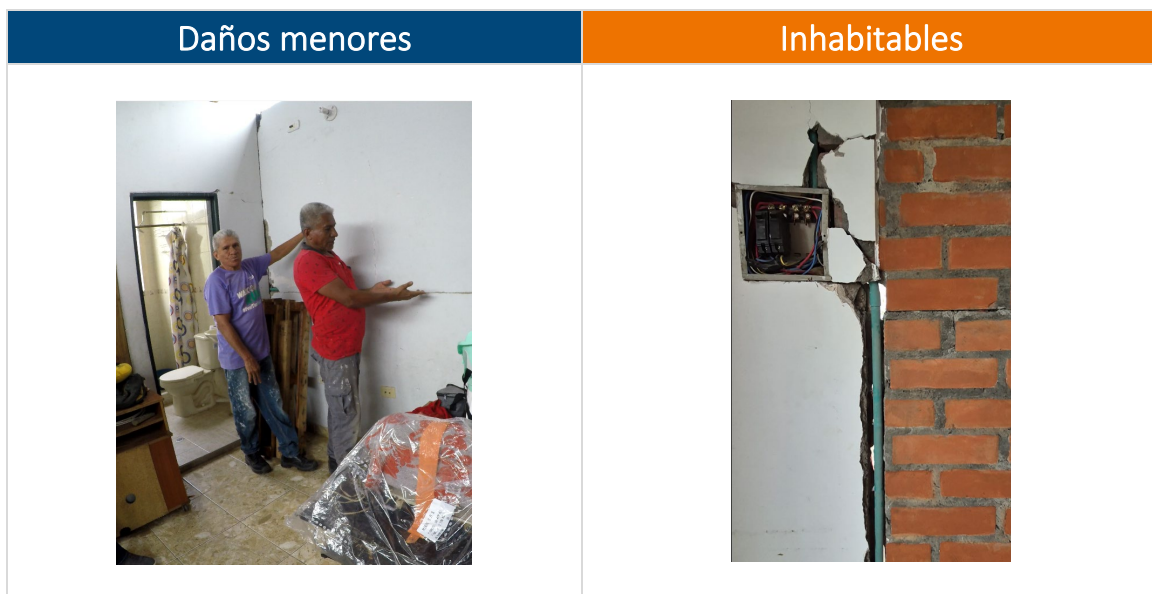
- La instalación de tuberías de agua, desagüe o energía eléctrica entre muros y columnas, o dentro de los propios muros, ha generado fisuras y grietas en las zonas de encuentro entre los elementos estructurales. Entre los daños menores se identifica la presencia de fisuras en muros; mientras que, en los casos de mayor severidad, se observan grietas de falla o el colapso de muros, lo que ha generado condiciones de inhabitabilidad.

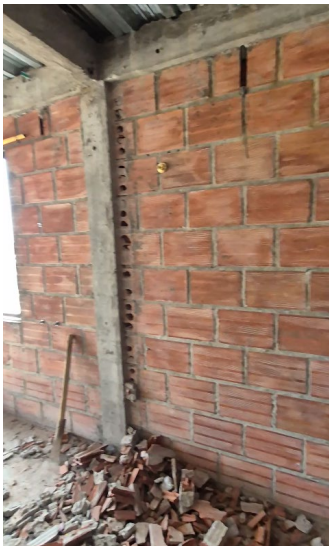
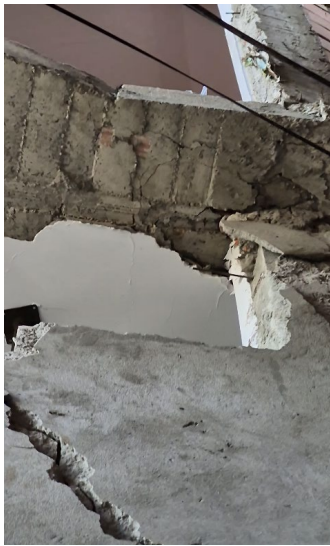
- La deficiente conexión del confinamiento de los muros, mediante el sistema de mechas ancladas, ha provocado fallas en dichos elementos, así como el volcamiento de muros portantes y de antepecho. Entre los daños menores se identifica la caída de muros tabiques; mientras que, en los casos de mayor severidad, se observan grietas de falla o el colapso de muros, generando condiciones de inhabitabilidad.

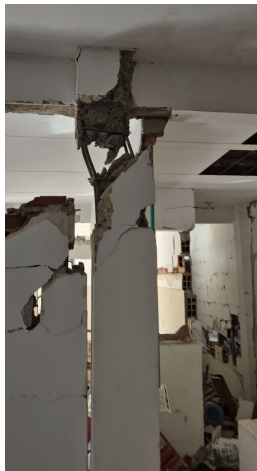
- La falta de flejes o estribos en las zonas de confinamiento de columnas y vigas ha provocado diferentes tipos de fallas. Entre ellas, se identifican fallas parciales, en las que se afecta principalmente el acero de refuerzo sin comprometer significativamente el concreto, lo que puede dejar las edificaciones inhabilitadas; y fallas totales, en las que se comprometen tanto el acero como el concreto, ocasionando el colapso de un piso o de la totalidad de la edificación.

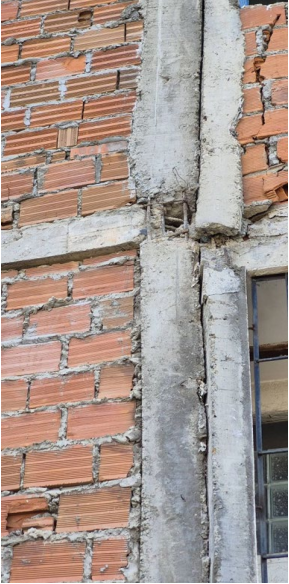
- La deficiente conexión de los anclajes entre las armaduras de columnas y vigas ha provocado fallas parciales en las estructuras, ocasionando que las edificaciones queden inhabilitadas o lleguen al colapso.

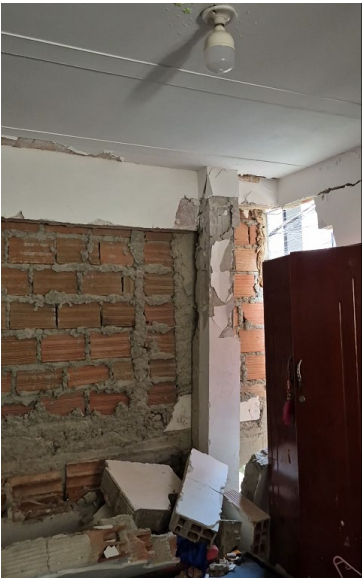
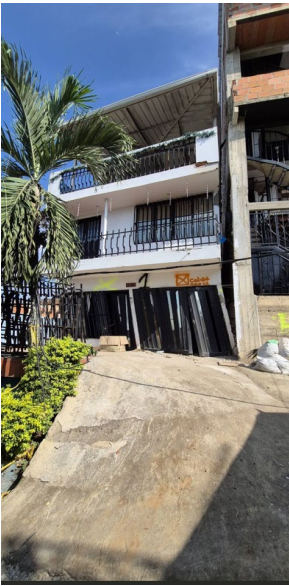
- La presencia de vigas fuertes y columnas débiles ha provocado fallas estructurales y desplazamientos superiores a los permitidos en el sistema de albañilería, ocasionando deformaciones significativas en la vivienda, con una configuración similar a la de un boomerang.

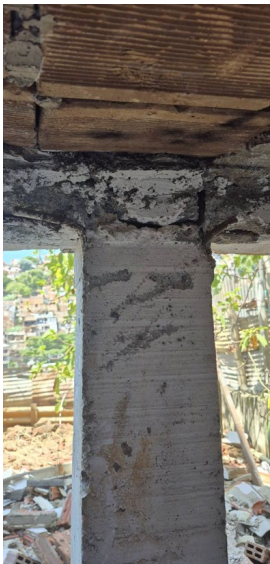
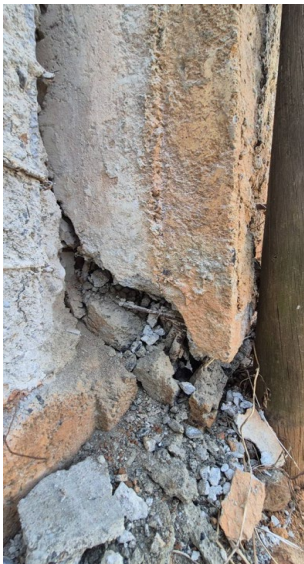
- La corrosión del acero de refuerzo oculto en las estructuras ha provocado fallas parciales en dichos elementos. Esta condición se evidenció después del movimiento sísmico, debido al desprendimiento del concreto de recubrimiento.

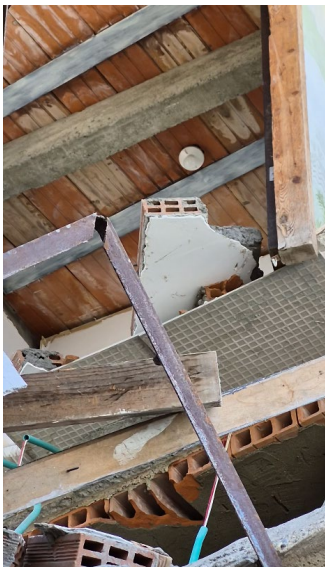
- El cambio de sistemas de placas (techos), al combinar placas macizas con placas aligeradas compuesta por viguetas metálicas y apoyadas sobre vigas de concreto armado, ha provocado el colapso de las placas.

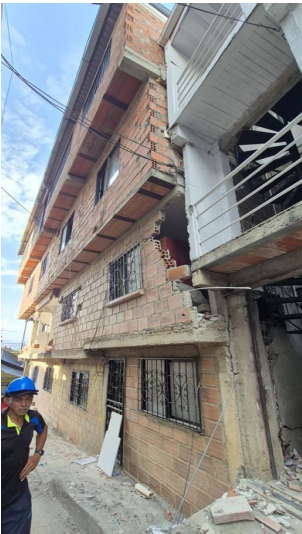
- La conexión entre las placas aligeradas y las vigas de concreto armado se encuentra simplemente apoyada, sin anclajes adecuados entre las viguetas de acero estructural y el concreto. Esta condición ha generado daños menores en los muros del voladizo; mientras que, en los casos de mayor severidad, se observan grietas de falla o el colapso de muros, generando condiciones de inhabitabilidad.

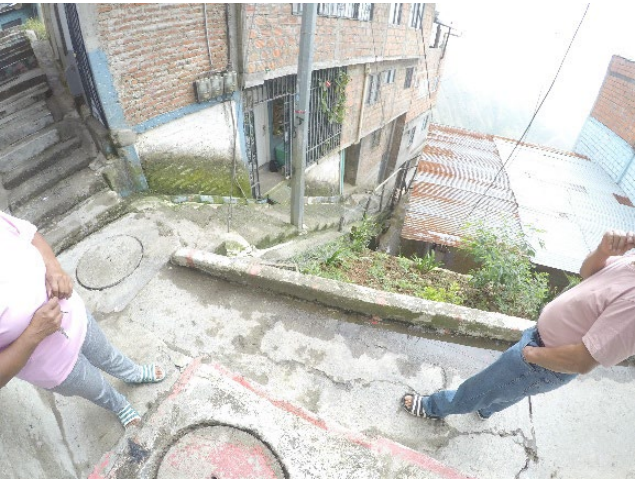
- La humedad presente en las estructuras de concreto armado reduce significativamente la resistencia del concreto.
