# INFORME DE INSPECCIÓN VISUAL PRELIMINAR SOBRE EL DESEMPEÑO DE VIVIENDAS AUTOCONSTRUIDAS AFECTADAS POR EL SISMO DE 10 DE AGOSTO DE 2026 EN CALI Y ARMENIA, COLOMBIA

*Cali - Armenia, agosto 2026*

ANEXO

## DESCRIPCIÓN DE LA RELACIÓN ENTRE DAÑOS, PROBLEMAS CONSTRUCTIVOS Y GRADO DE AFECTACIÓN

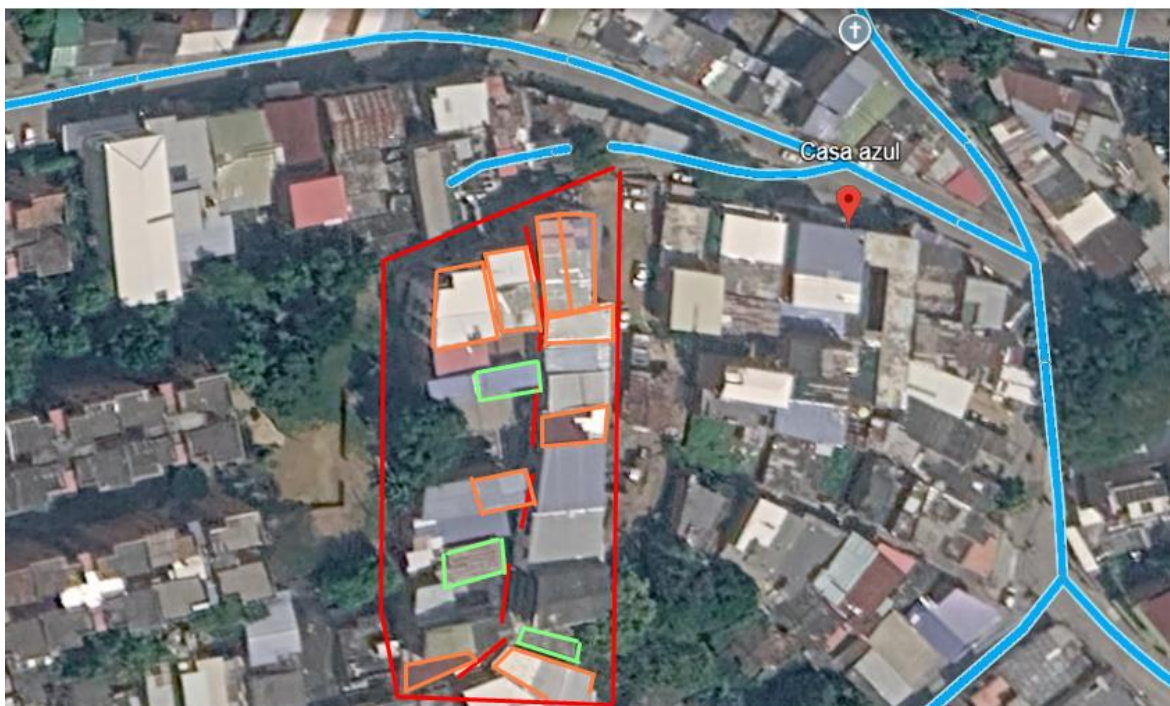
En el sector colindante con la carrera 94 bis, también ubicado en Bajo Jordán, se inspeccionaron siete manzanas con predominancia de viviendas de dos a cuatro pisos. La inspección rápida incluyó 9 viviendas, de las cuales 3 fueron identificadas como inhabitables y 6 con daños menores. Esta información se complementó con el reporte de una lideresa comunitaria, quien indicó la existencia de 37 viviendas adicionales en condición de inhabitabilidad o con daños severos.

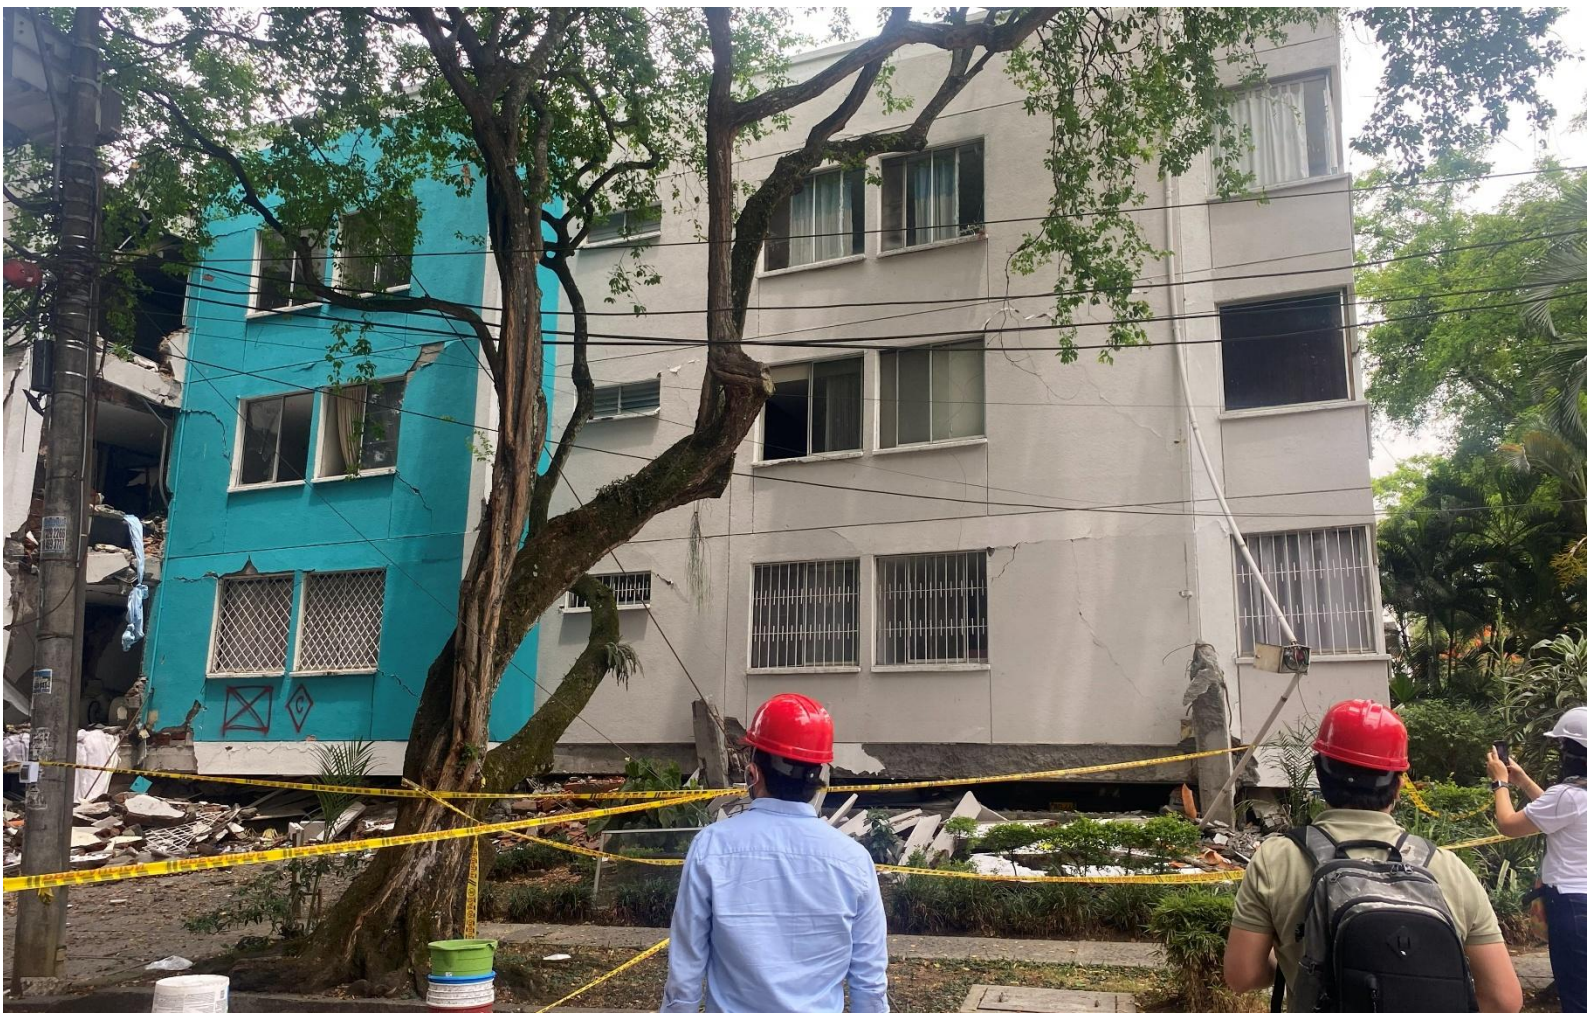
Nivel de afectación predominante observado en viviendas por el tipo de suelo y el número de pisos

En particular, se observó que las edificaciones asentadas sobre suelos de menor resistencia, en pendientes medias o altas, y con tres pisos o más, presentaron mayor probabilidad de daños severos. También se identificó una relación relevante entre el nivel de afectación y ciertas deficiencias estructurales, tales como ausencia de vigas de amarre, falta de columnetas, deficiente conexión entre muros y columnas, insuficiencia de estribos o flejes en zonas de confinamiento, baja continuidad estructural entre pisos y pérdida de capacidad estructural por humedad o corrosión.
